معهد الآثار

جامعة الجزائر 2

أطروحة مقدمة لنيل شهادة دكتوراه العلوم في الصيانة و الترميم تحت عنوان:

دراسة تأثير العوامل الطبيعية على المعالم الجنائزية الضريح  
الملكي الموريطاني بتيبازا، ضريح الخروب بقسنطينة و ضريح  
إمدحاسن بباتنة كنماذج

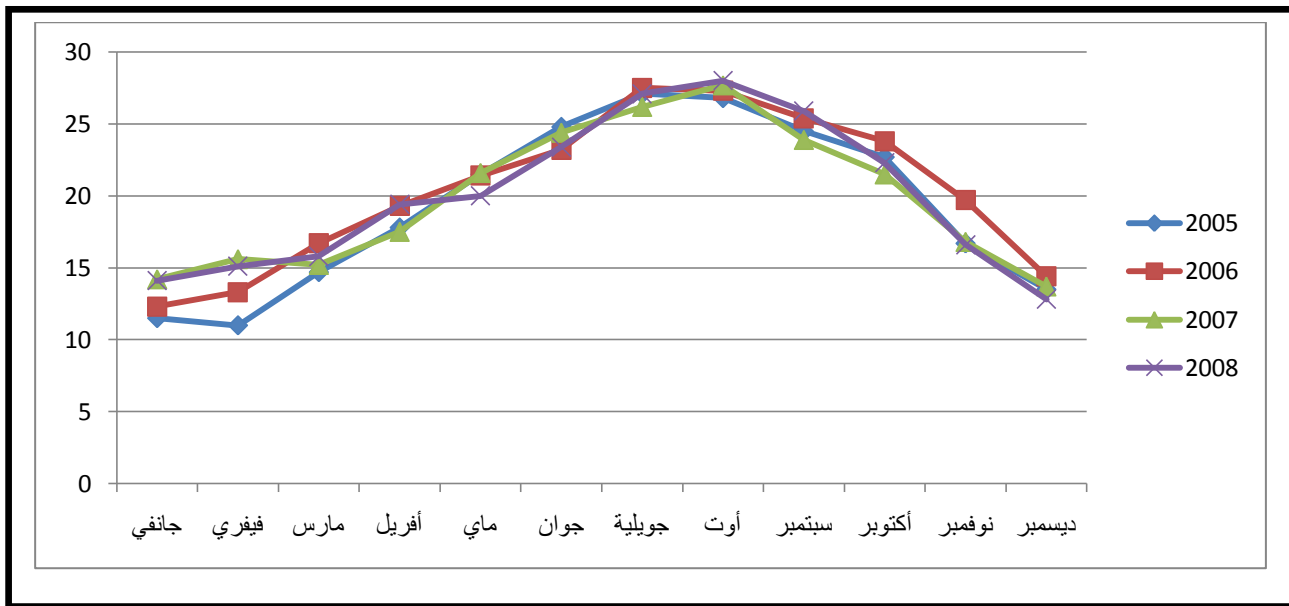
من خلال هذا الجدول نلاحظ أن درجات الحرارة تبلغ أقصاها في شهري جويلية وأوت أين تم تسجيل معدل الحرارة المتوسطة يصل إلى 28°م، في حين تنخفض لتصل إلى أدنى قيم لها في شهر جانفي أين تم تسجيل 11,5°م فقط، و لتوضيح هذه التغيرات استعنا بمعطيات الجدول السابق و وضعها على شكل مخطط بياني كما يوضحه الشكل رقم (05).

شكل رقم (05): منحنى بياني لتغيرات درجة الحرارة خلال أشهر السنة في ولاية تيبازا

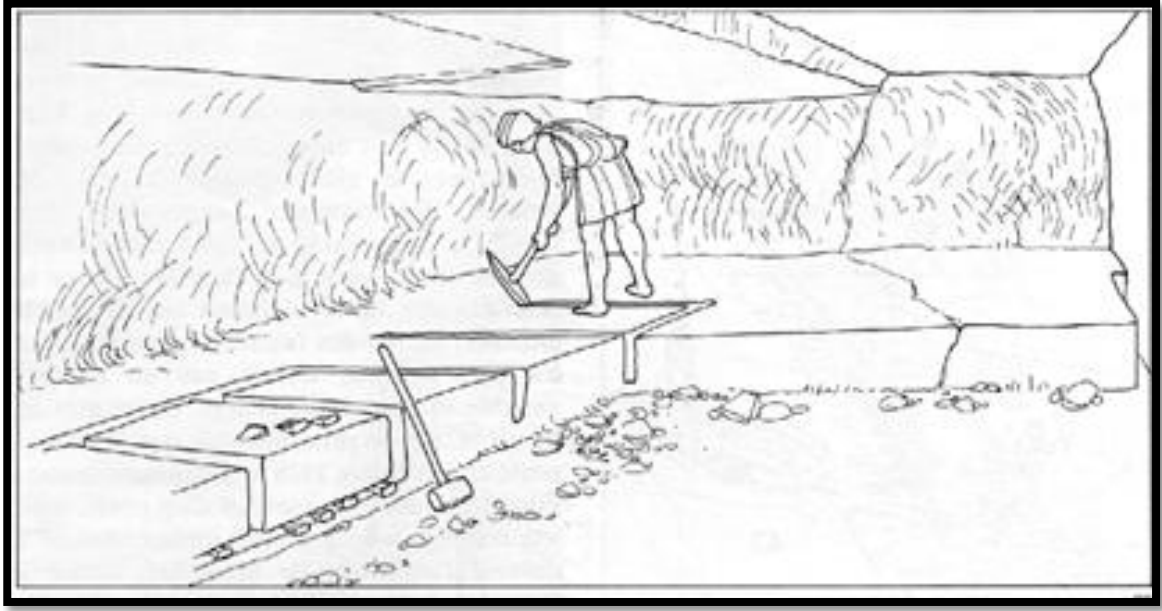
الكتلة و ما يجاورها لا تقل عن 60 سم لتمكين العمال من النزول بها و تثبيت الروافع، وقد تصل فتحات المغارات التي يقطع منها الحجر الجيري أكثر من 6 أمتار ارتفاعاً، وتمتد بعض المغارات مئات الأمتار تحت الجبل ، و تترك في الداخل أعمدة من الحجر غالباً ما تكون مربعة الأركان و بحجم مناسب و بتقارب بين بعضها البعض بما يكفي لحمل السقف و منعه من الإنهيار.<sup>328</sup>

الشكل رقم (42): مخطط يمثل طريقة قطع الأحجار

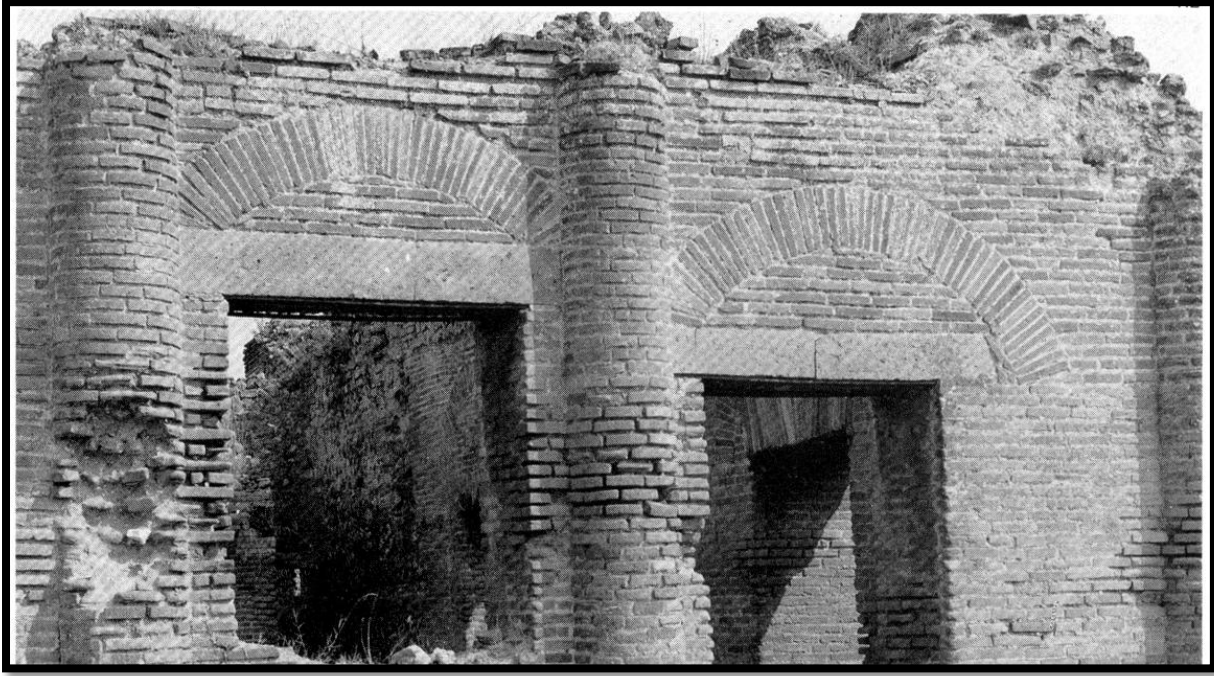
يعتمد في هذه الت قنية على الآجر منفردا في البناء، سواء في الجدران أو الأعمدة، و يكون محدد القياسات ، إما بشكل رباعي أو مثلث <sup>356</sup>، و هذه التقنية موضحة في الصورة رقم (31).

صورة رقم (31): Opus testaceum

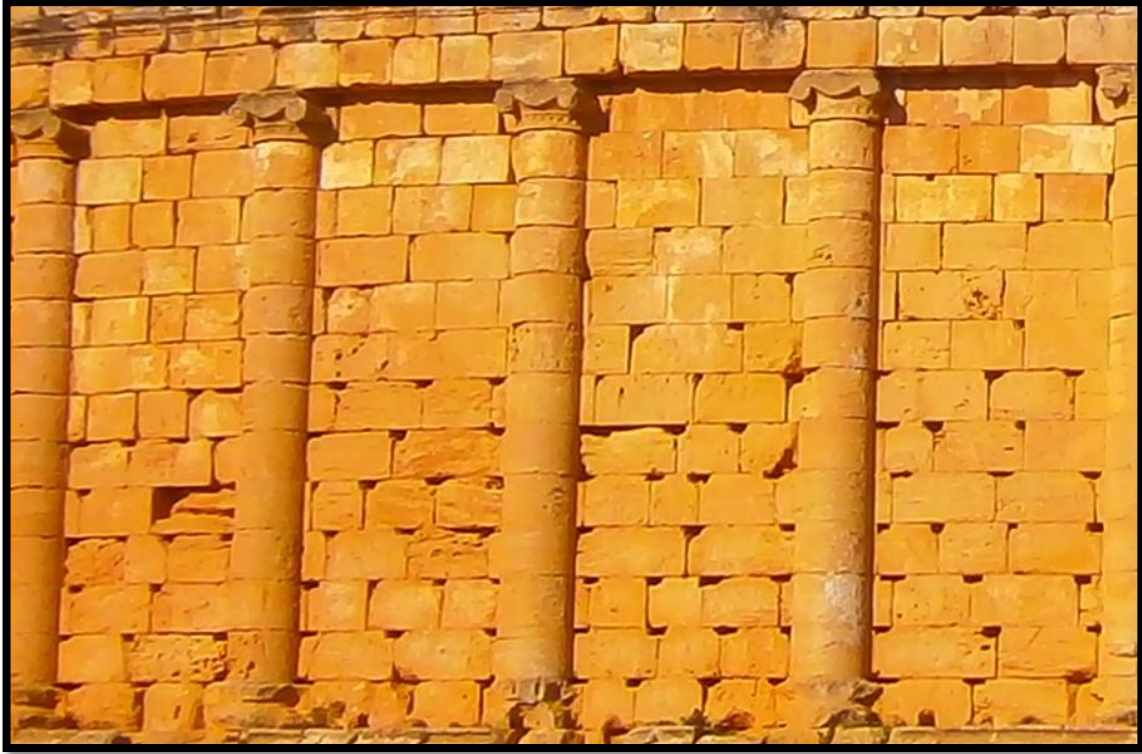
مداميك أفقية كما توضحه الصورة رقم (32)، و ترتبط هذه الحجارة مع بعضها البعض بواسطة مشابك من الرصاص.

الصورة رقم (32) : تقنية بناء الضريح الملكي الموريطاني  
عن الطالبة

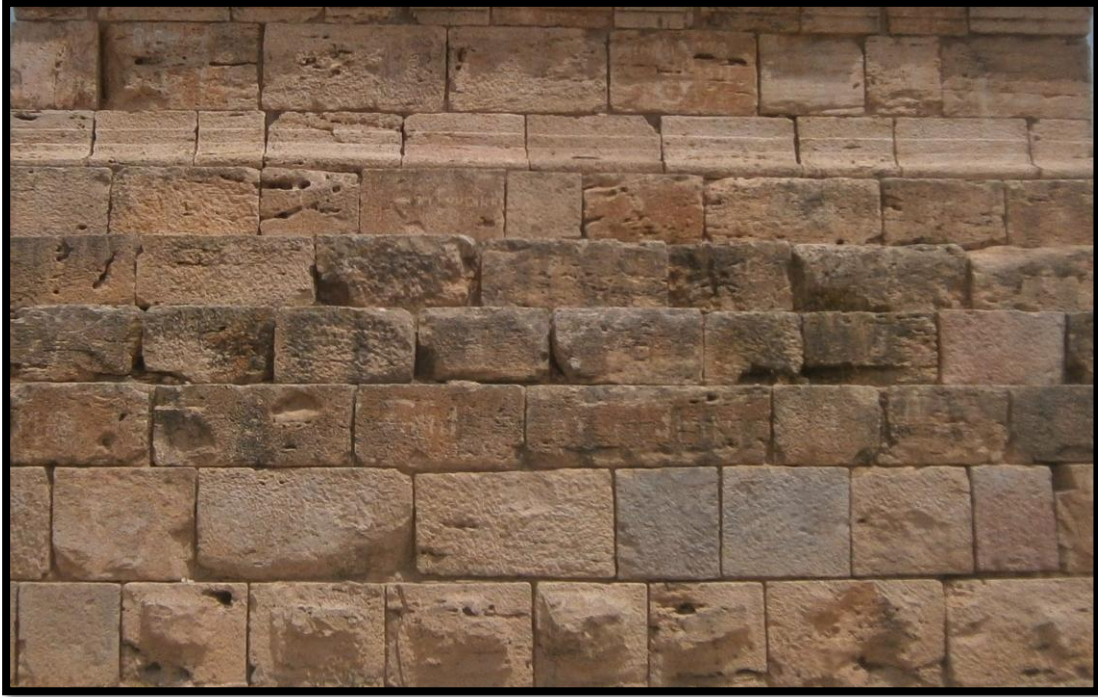
في هذا الضريح استعملت الحجارة الكبيرة المصقولة موضوعة على شكل مداميك أفقية بتقنية "Opus quadratum"، كما توضحه الصورة رقم (33).

الصورة رقم (33): تقنية بناء ضريح الخروب  
عن الطالبة

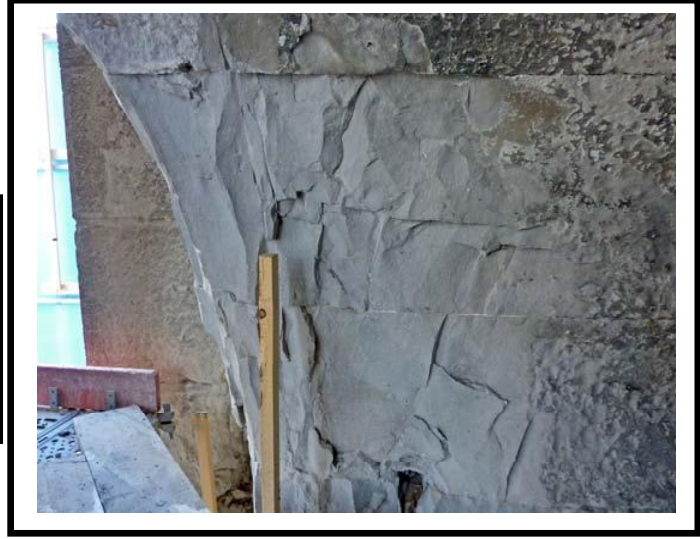
هذا الأخير بالرطوبة ما يسبب في إحداث تغييرات كبيرة في الحجم (حالة بعض أنواع الحجارة الرملية)، حيث يمكن أن نسجل فقدان لمقاومة الضغط 30% في بعض الأنواع، وبتكرار العملية يمكن أن يسبب في فقدان بعض الأجزاء من الحجر أو تكسره خاصة إذا كانت تحت أُنقال معتبرة<sup>368</sup> كما توضحه الصورة رقم (35).

صورة رقم (35): تقشر سطح الحجر لاحتوائه على الطين

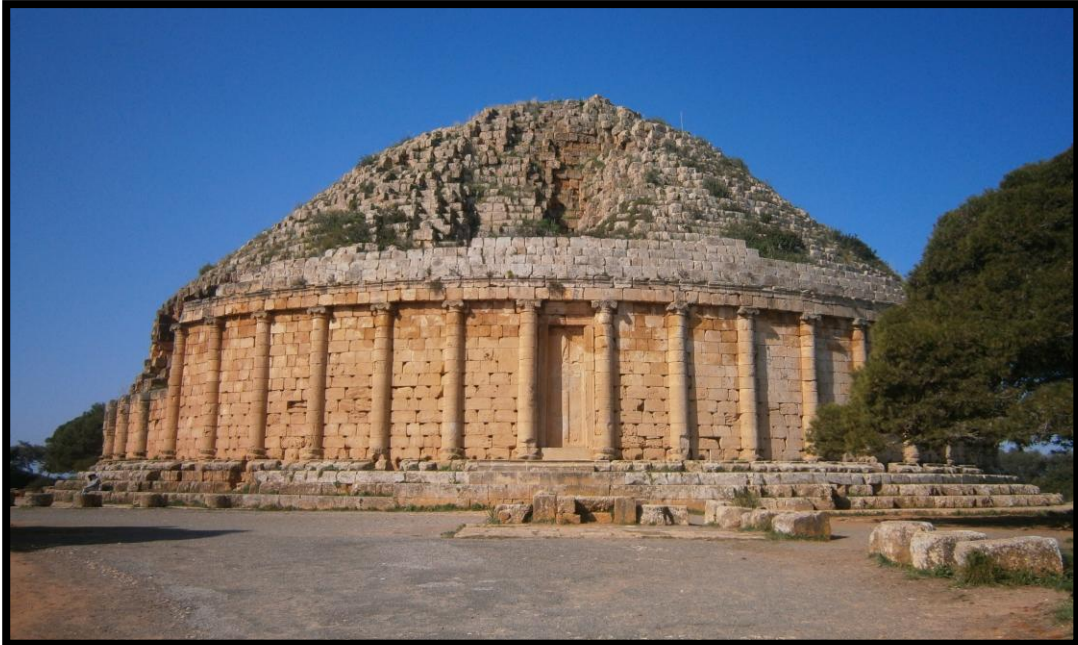
حالة الحفظ جيدة مقارنة بالواجهات الأخرى كما توضحه الصورة رقم (91)، ما عدا التهدم الذي يظهر على مستوى الهرم المدرج نتيجة للقصف الذي تعرض له الضريح.

الصورة رقم (91): الواجهة الشرقية للضريح الملكي الموريطني  
عن الطالبة (2013م)

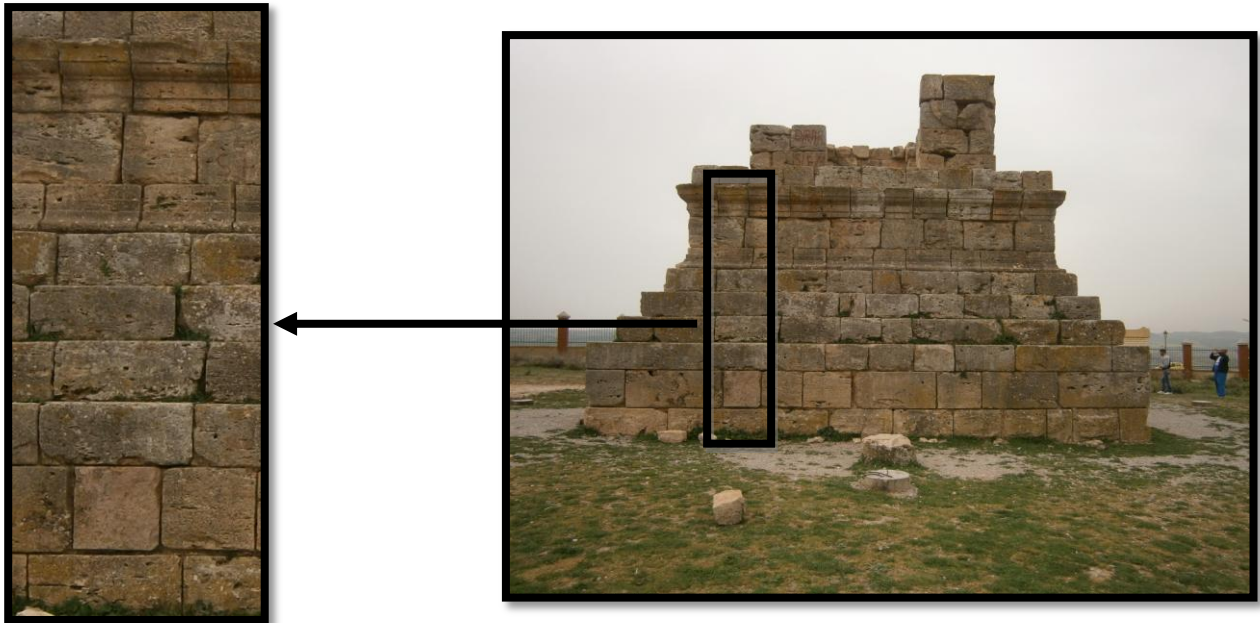
صورة رقم (177): تغير لون الحجر في الواجهة الجنوبية لضريح الخروب  
عن الطالبة (أفييل 2016م)

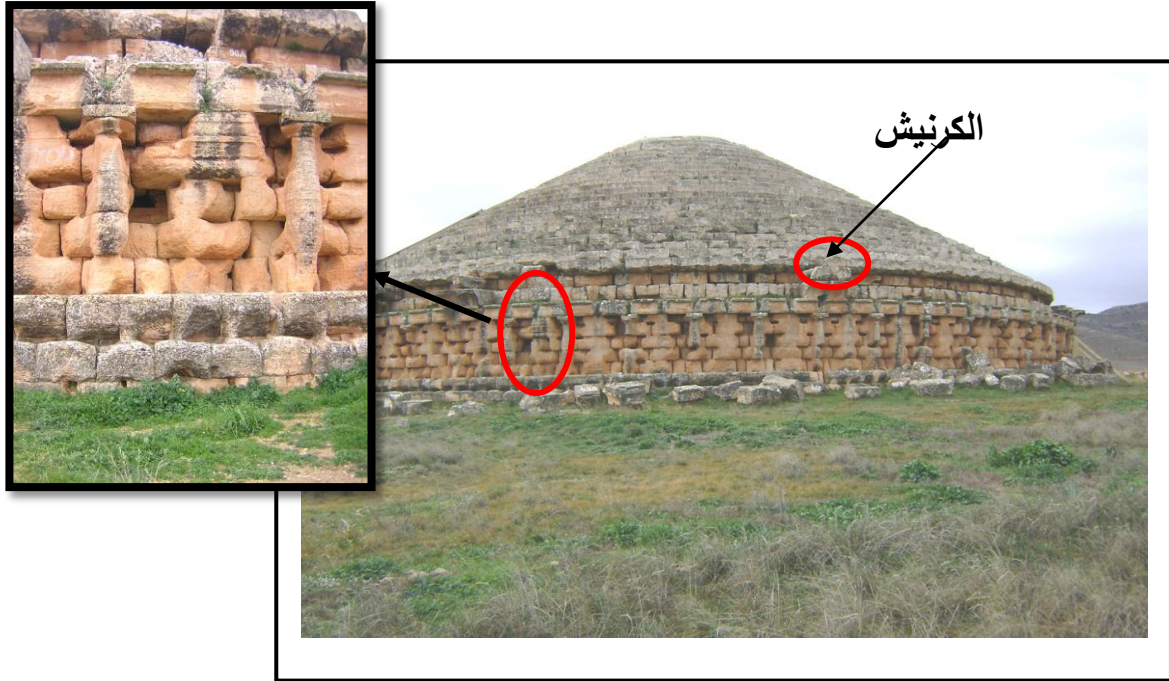
صورة رقم (184): تمثل الواجهة الشمالية لضريح المدغاسن مع توضيح الباب الوهمي الأول

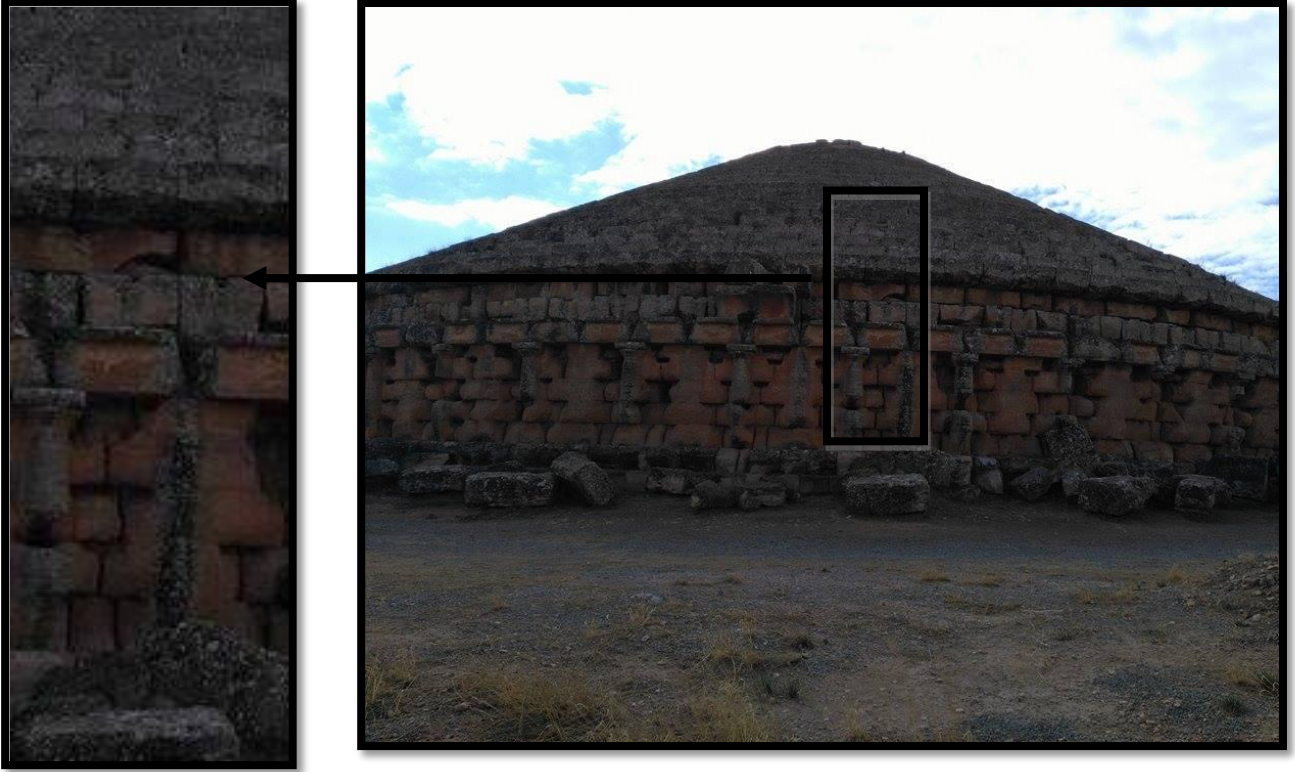
صورة رقم (199): تغير اللون في ضريح المدغاسن  
عن الطالبة ( 2016م )
